# ANALISIS PERBAIKAN *HOTSPOT* PADA *DEAD END CLAMP* MENGGUNAKAN *PG CLAMP* DI TOWER TEA 58A SUTT 150KV SINDANG JAYA – SUVARNA FASA R #1

Penelitian ini dilakukan di PT PLN (Persero) ULTG CIKUPA, Tangerang Banten pada bulan Juli 2024 sampai Januari 2025, dengan objek penelitian berupa Analisis Perbaikan *Hotspot* Pada *Dead End Clamp* Menggunakan PG *Clamp* di Tower TEA 58A SUTT 150KV Sindang Jaya – Suvarna Fasa R #1.

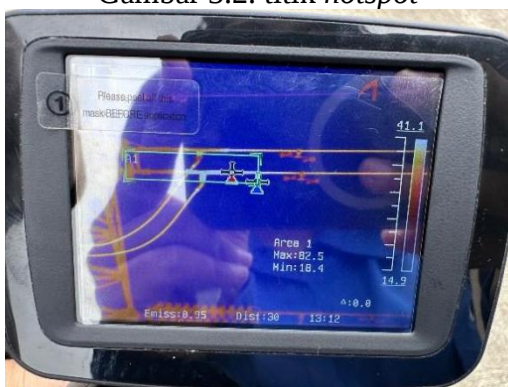
Gambar 3.2. titik *hotspot*

Hasil analisa kondisi awal terdapat titik hotspot di tower TEA 58A fasa R #1 dengan nilai suhu klem 82,5<sup>0</sup>C dan suhu konduktor 38,7<sup>0</sup>C.

Dari hasil temuan hotspot ini dilakukan

perbaikan dengan cara pembersihan klem dan mengganti mur baut yang lama dengan yang baru.

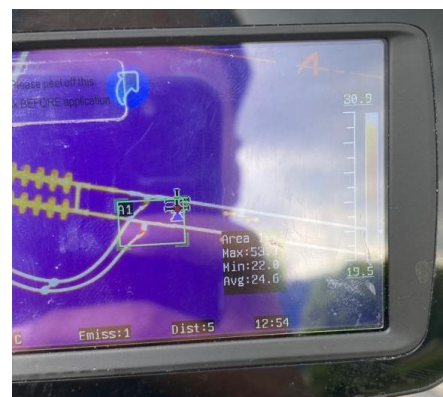
Gambar 3.1. Titik *Hotspot*

Perbaikan hotspot ini dilakukan pada bulan Agustus berdasarkan temuan hotspot saat pengukuran thermovisi pada bulan Juli. Setelah perbaikan dilakukan pengukuran thermovisi pada bulan September dan didapatkan hasil suhu klem 53,7<sup>0</sup>C. Dari hasil pengukuran ini dapat dihitung selisih suhu pada beban maksimal untuk mengetahui hasil kondisi dari klem.

Dari hasil perhitungan  $\Delta T$  dapat dilihat untuk fasa R #1 arah sindang jaya terdapat *hotspot*, karena

nilai  $\Delta T$  melebihi standar aman yang sudah ditentukan SKDIR 520 dengan suhu 31,6<sup>0</sup>C dan di rekomendasikan rencanakan perbaikan.

Perbaikan hotspot ini dilakukan karena masih terdapat temuan hotspot pada titik yang sama paska perbaikan sebelum dipasang jumper. Perbaikan ini menggunakan metode penambahan jumper untuk membagi beban yang mengalir pada titik hotspot sehingga

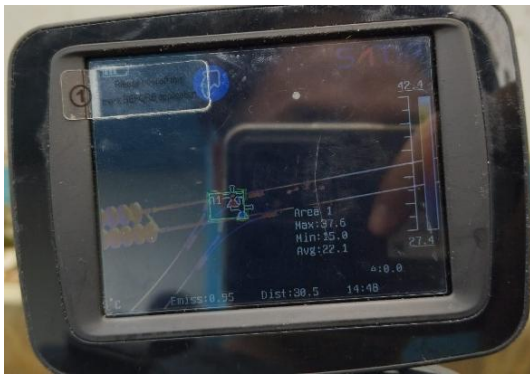
Gambar 3.3 Hasil pengukuran thermovisi

suhu hotspot bisa turun. Dari hasil perbaikan metode penambahan jumper didapatkan hasil suhu klem 37,6<sup>0</sup>C.

- Nilai pengujian thermovisi setelah dipasang jumper yaitu  $37,6^{\circ}\text{C}$  dan sebelum dipasang jumper  $53,7^{\circ}\text{C}$ . Standart  $\Delta T$  saat kondisi baik yaitu  $<10^{\circ}\text{C}$  dan kondisi *hotspot*  $>10^{\circ}\text{C}$ .

- hotspot* yang terjadi di fasa R #1 di Tower TEA 58A SUTT 150KV Sindang Jaya – Suvarna terletak pada bagian pres dead end, sehingga harus dilakukan perbaikan dengan memasang jumper untuk membagi beban di bagian *dead end clamp*.

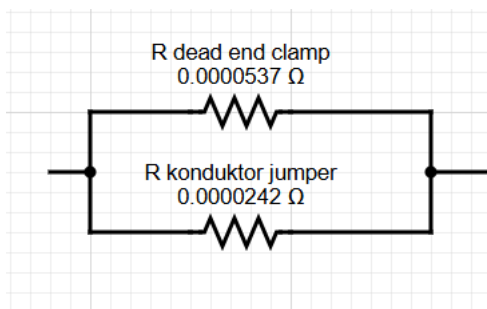
Gambar c. rangkaian pengganti saat dipasang jumper

$$\begin{aligned} R_{pararel\ sambungan} &= 1/R_{dead\ end\ clamp\ 37,6} + 1/R_{jumper} \\ &= 1/5,37 \times 10^{-5} + 1/2,42 \times 10^{-5} \\ &= 12,9 \times 10^{-10} / 7,79 \times 10^{-5} \\ &= 1,65 \times 10^{-5} \Omega \end{aligned}$$
